Elektrostatiche Aufladungen im Wasserbett

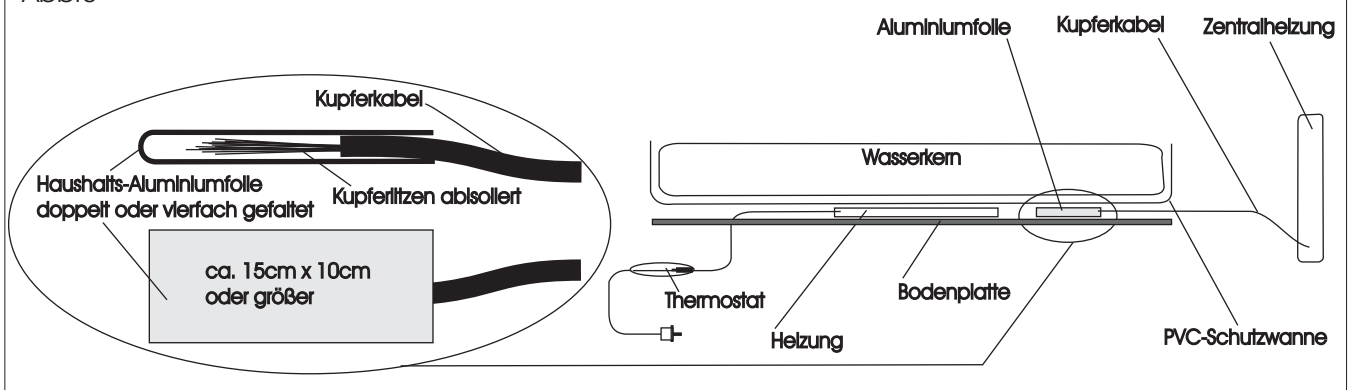
Abb.3

- Den Wasserkern zusätzlich erden; indem man den PVC-Wasserkern mit einem Kupferkabel an eine Wasserleitung oder an eine nicht lackierte Zentralheizung kontaktiert (s. Abb.3).

Zusatzmaßnahmen gegen elektrostatiche Aufladungen bei Häusern die über keinen Schutzleiter verfügen:
